CHODOV

Kostel sv. Vavřince
Die Kirche
des Hl. Laurentius

Popis stavby Beschreibung des Bauwerks

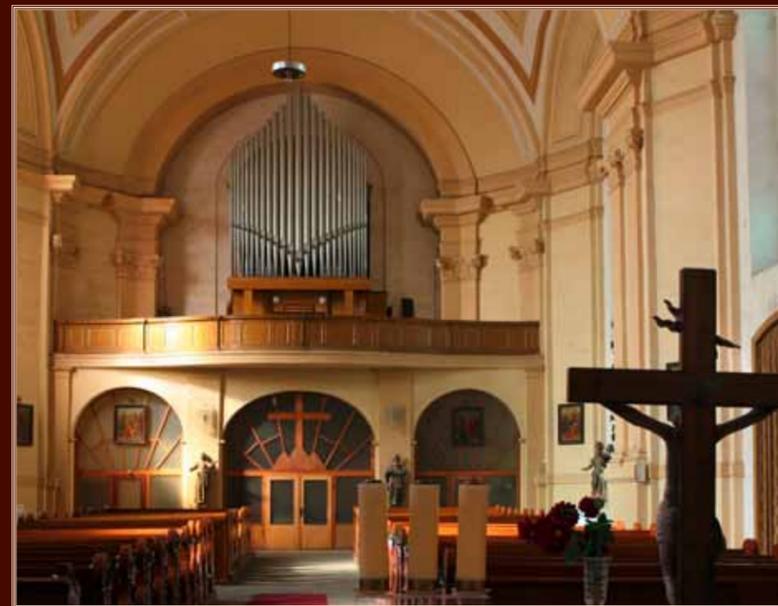
Varhany Die Orgel

Jedná se o nástroj z roku 1848, z dílny stavitel Ignáce Müllera z Chebu. Tento nástroj byl v roce 1943 přestavěn firmou Keller ze Selbu. Z původního nástroje se zachovalo několik částí, např. faldový měch, vzduchovody, přední část skříňe a asi 60% původních píšťál. V 70. letech tento nástroj čistil a opravoval Ing. Jiří Vachuda. V roce 2006, 2007 a 2008 provedl jejich důkladnou očistu, nutné opravy, výměnu ventilátoru a doplnění scházejících rejstříků Antonín Habětín, fa Orgelbauer-Klavierstimmer ze Straubingu.

Die Orgel stammt aus dem Jahre 1848, aus der Werkstatt des Baumeisters Ignác Müller aus Cheb (Eger). 1943 wurde das Instrument von der Firma Keller aus Selb umgebaut. Von der ursprünglichen Orgel blieben z. B. der Faltenbalg, die Luftleitungen, das Vorderteil des Schanks sowie etwa 60% der Orgelpfeifen erhalten. In den 70-er Jahren wurde das Instrument von Dipl.-Ing. Jiří Vachuda gereinigt und restauriert. 2006, 2007 und 2008 wurde es von Antonín Habětín, von der Firma Orgelbauer-Klavierstimmer aus Straubing, einer eingehenden Reinigung und Instandsetzung unterzogen. Der Ventilator wurde ausgetauscht und die fehlenden Register wurden ergänzt.

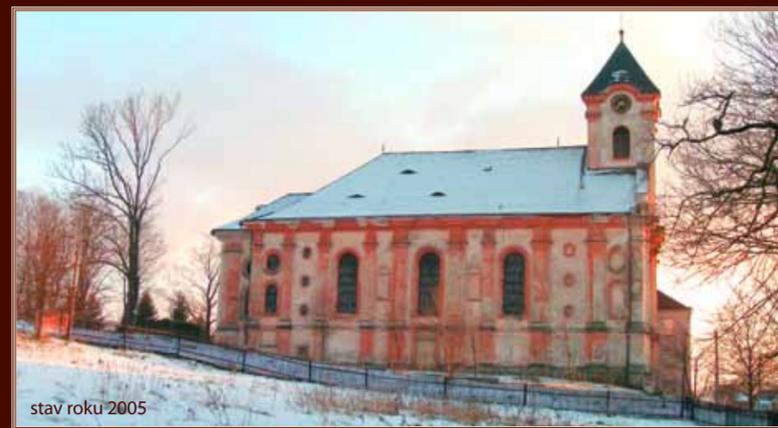
stav roku 2005

Na přelomu století byl kostel ve velice zanedbaném stavu, zatékalo do něj a vnější omítky opadávaly i s kusy zdiva. Jelikož nebylo v silách chodovské římsko-katolické farnosti zajistit potřebné finance na jeho generální opravu, došlo v závěru roku 2005 k dohodě, na jejímž základě byl kostel sv. Vavřince převeden do majetku města Chodov. Město Chodov realizovalo rozsáhlou opravu kostela od května do listopadu roku 2006. Při ní byla zejména

Zur Jahrhundertwende befand sich die Kirche in einem sehr schlechten Zustand. Das Dach war undicht, der Putz viel samt Stücken des Mauerwerks ab. Da die Chodover römisch-katholische Pfarrgemeinde nicht in der Lage war, die für die Sanierung der Kirche notwendigen finanziellen Mittel aufzubringen, kam es Ende

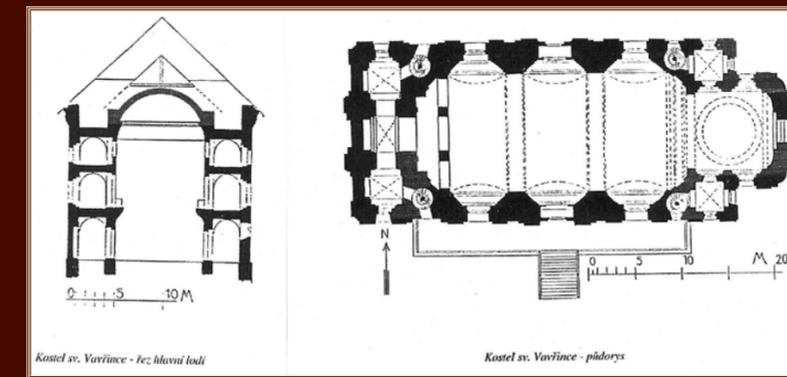
Kostel sv. Vavřince - ře: hlavní loďi

Kostel sv. Vavřince je jednolodní, skládající se ze tří klenebních polí (travé). Na východní straně navazuje čtvercový presbytář se zakulacenou čelní stěnou a zaklenut téměř půlkruhovou bání, zdobenou freskou od Eliase Dollhopfa na téma Nanebevstoupení Páně, provedenou v roce 1733.

Vnější rozměry stavby: délka 47m, šířka 19m, výška věže 37m.

Die Kirche des Hl. Laurentius ist einschiffig, mit drei Gewölbeferden (Travée). Auf der Ostseite schließt sich ein quadratisches Presbyterium mit gerundeter Stirnwand und einer fast halbkreisförmigen Kuppel an, die von einer aus dem Jahre 1733 stammenden Wandmalerei von Elias Dollhopf zum Thema Christi Himmelfahrt geschmückt wird. Ein besonderes architektonisches Element im Inneren der Kirche stellt die Hervorhebung der Pilastr dar, die sich doppeln und schräg stellen. Auf diese Art und Weise verdrängen sie die Wand und tragen zu einem ausgesprochen vertikalen Charakter des Inneren bei.
